# Elavbrott i Akalla - Kista

ER2005:14

Energimyndigheten har låtit genomföra en studie av en serie strömavbrott i nordvästra Storstockholm, dess orsaker, konsekvenser och vidtagna åtgärder både av nätägaren och av större kunder. Studien syftar till att ge en helhetsbild av händelserna och att identifiera likheter och särdrag. Vidare är det viktigt att undersöka vilka lärdomar som har dragits och kan dras av de inträffade händelserna.

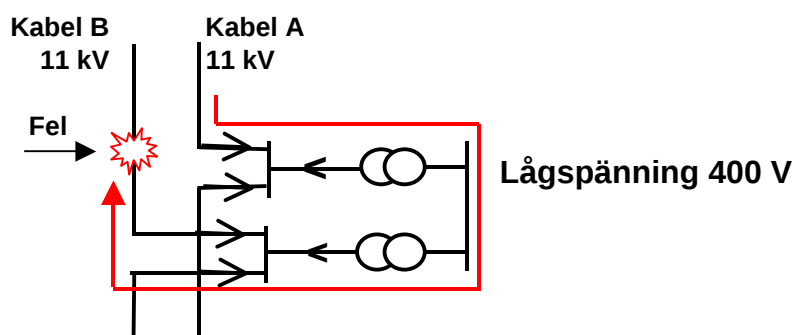
**Figur 11** Schematisk beskrivning av bakmatning vid ett dubbelkabelsystem via lågspänningssidan i en nätstation.

I Akalla-Kistaområdet har 11 kV-nätet till nätstationerna varit utformat som ett dubbelkabelsystem enligt ovan. Det har visat sig att dubbelkabelsystemet har varit en bidragande orsak till att brand uppstod i tunneln till Hägerstalund. Förklaringen är att kopplingssättet medger att ström matas bakvägen, från lågspänningssidan till den skadade kabeln (trots att kabelns förbindelse i fördelningsstationen är bruten). Den bakmatade strömmen är liten i jämförelse med en kortslutningsström och kan därigenom undgå upptäckt under en tid, vilket gör att den energi som tillförs skadestället är tillräcklig för att brand i kabelmaterialet kan uppstå.

- Parallellkabelsystem innebär normalt kortare eller kraftigt minskade konsekvenser vid ett kabelfel, men det förelåg en risk för bakmatning, via lågspänningssidan, genom en av nätstationens transformatorer. Detta ökar kraftigt risken för brand när kabeln är förlagd i tunnel.
- Massakabel såväl som vissa kabelskarvningsmetoder ökar risken för kabelbrand i tunnlar.
